ПАСПОРТ ДОСТУПНОСТИ

объекта социальной инфраструктуры
и услуг в приоритетных сферах жизнедеятельности
инвалидов и других маломобильных групп населения
в сфере образования

Государственного бюджетного профессионального образовательного учреждения Астраханской области «Астраханский колледж культуры и искусств»
Административный корпус (Литер 18)
по адресу: 414000, г. Астрахань, ул. В. Тредиаковского/
пл. Ленина/ул. Адмиралтейская, д.2/1/12

№ 20/26 от «23» 03 2026г.

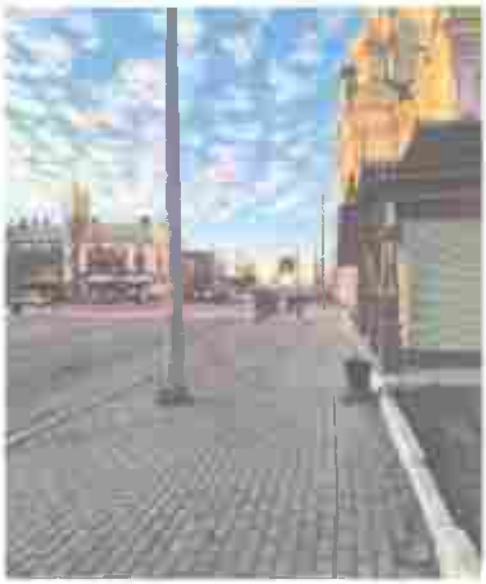
№1. Парковка автотранспортных средств для людей с инвалидностью по ул. В. Тредиаковского

№2. Пешеходные пути через проезжую часть (от парковки для людей с инвалидностью)

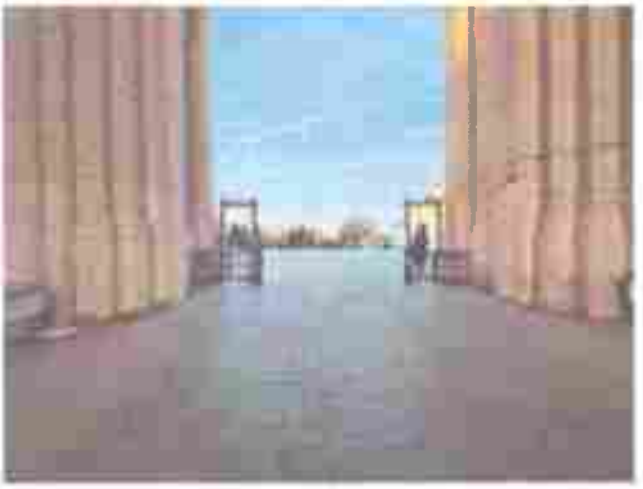
№3. Пути движения по территории общего пользования к Входным центральным (Пречистенским) воротам

№4. Пути движения по территории общего пользования к Входным центральным (Пречистенским) воротам

№5. Пешеходные пути через проезжую часть, по прилегающей территории общего пользования, вблизи к Входным центральным (Пречистенским) воротам

№6. Пути движения по территории общего пользования к Входным центральным (Пречистенским) воротам
